現状診断詳細書

外装・屋根廻り

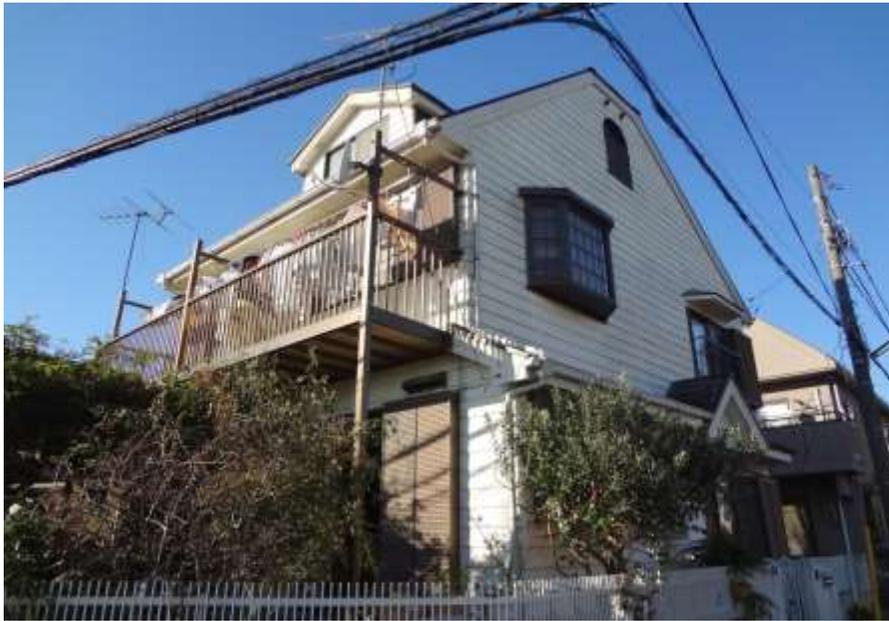
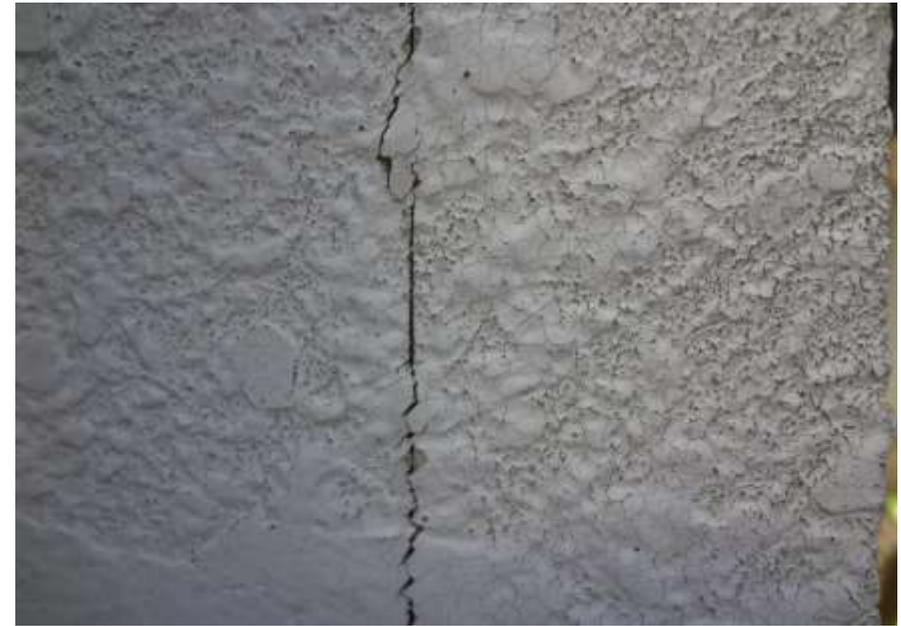
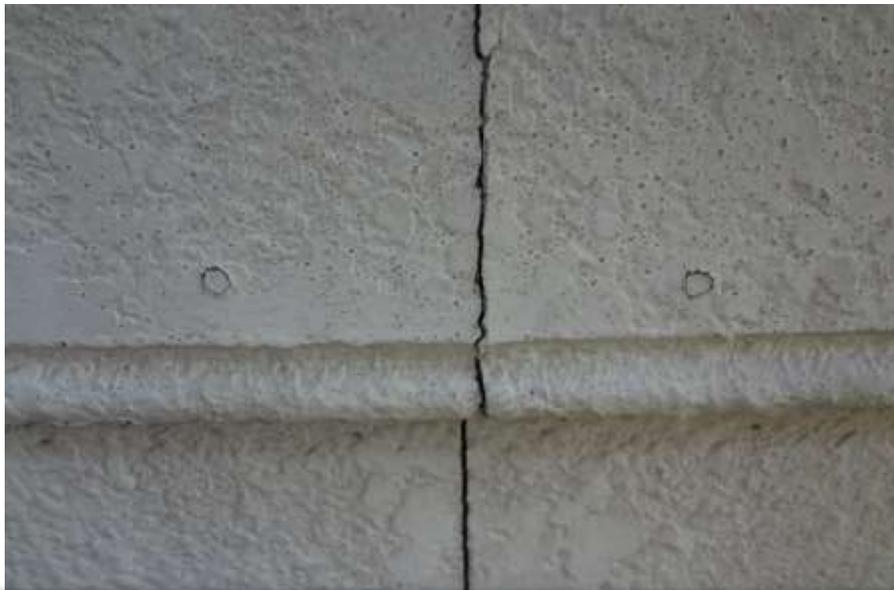
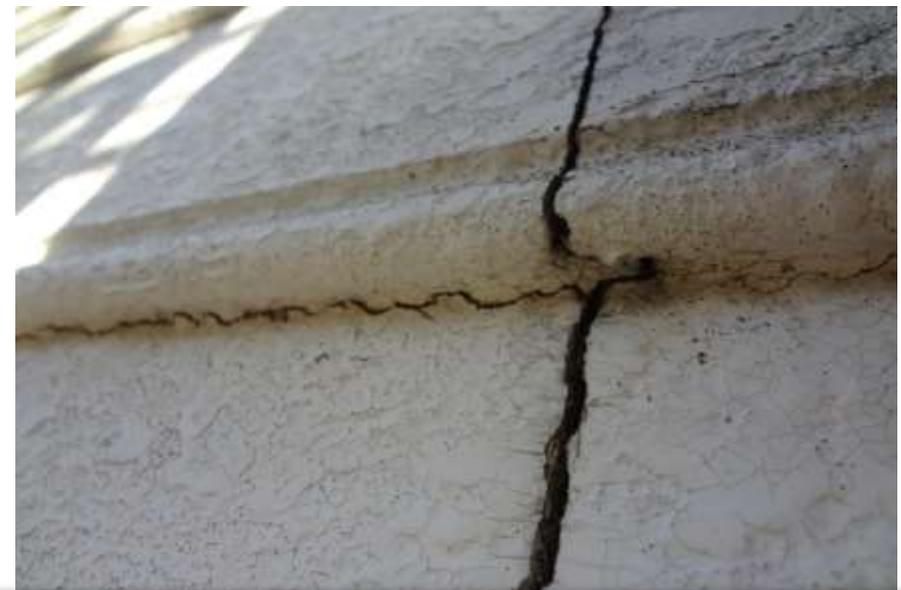
全体的な外壁目地部のシーリング破断

サイディングパネルの場合、日常の建物の揺れ(地盤変動、微弱な地震、強風)により、継ぎ目が動くので、表面塗膜が割れてきます。対策としてVカット工法+シール補修を行い、クラックの再発を防ぎたいと思います。

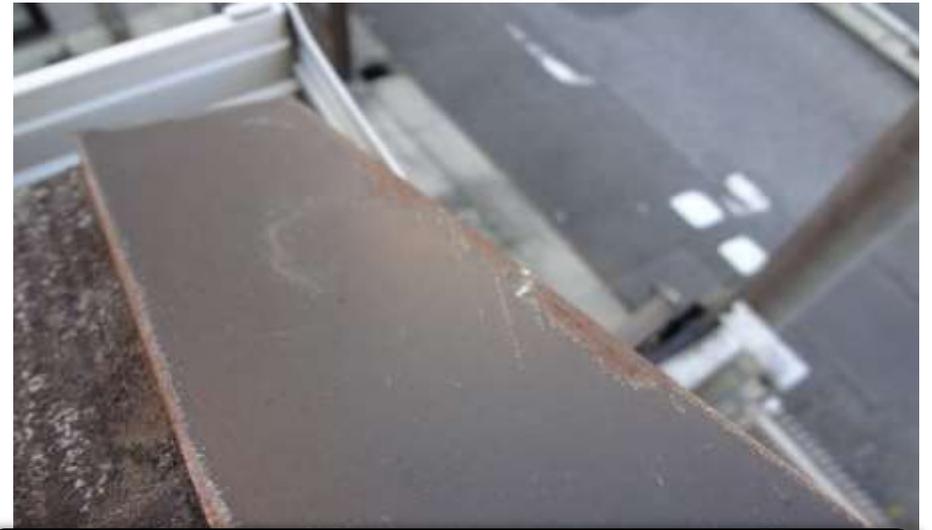
棟板金・ケラバ板金部のサビ

4種ケレン(手工具によるサンジング)を行い下塗りに二液エポキシ系防錆プライマーを使用します。
板金のジョイント部や釘頭には、シーリング補修を行います。
